# Inhibition de la corrosion causée par les chlorures dans les ponts en béton armé

Par Daniel Cusson et Shiyuan Qian

**Les sels de déglacage ont un impact significatif sur la durée de vie des infrastructures routières en béton armé. Ce numéro propose des recommandations sur le contrôle de la corrosion des armatures. Ces recommandations sont le fruit d'une étude décennale qui visait à évaluer l'efficacité de huit systèmes inhibiteurs de corrosion commerciaux sur un pont autoroutier.**

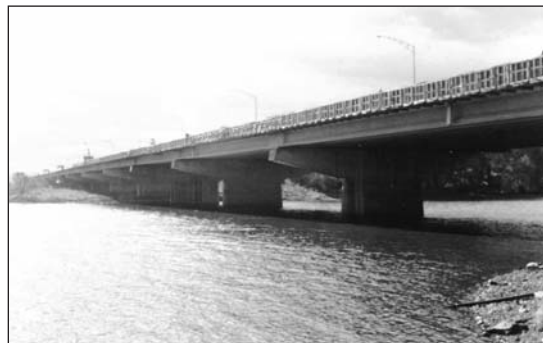
Figure 1. Le Pont Vachon, Laval (Québec), pendant sa réhabilitation, en 1996.

Les chercheurs de l'Institut de recherche en construction du Conseil national de recherches du Canada (IRC-CNRC) ont ainsi étudié pendant 10 ans l'efficacité de huit systèmes inhibiteurs de corrosion commerciaux sur le Pont Vachon, à Laval, au Québec (figure 1). L'étude a démarré en 1996, lorsque Transports Québec envisagea une réhabilitation majeure du pont et la reconstruction de ses parapets. Long de 714 m, le Pont Vachon est composé de 6 voies de 21 travées de poutres en béton précontraint qui soutiennent une dalle en béton armé.

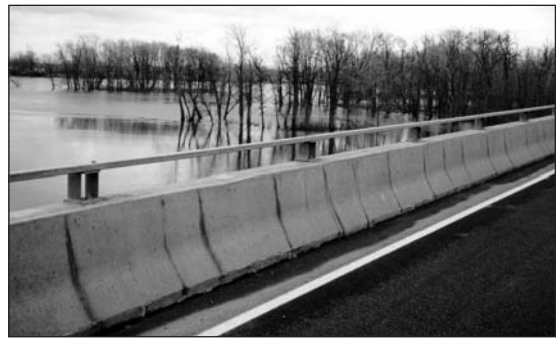
**Figure 3.** Travée typique du parapet après reconstruction.
